四川达威科技股份有限公司（一厂） 土壤污染隐患排查报告 （2024 年）

责任单位：四川达威科技股份有限公司

编制单位：四川汉雲环美科技有限公司

2024 年 6 月

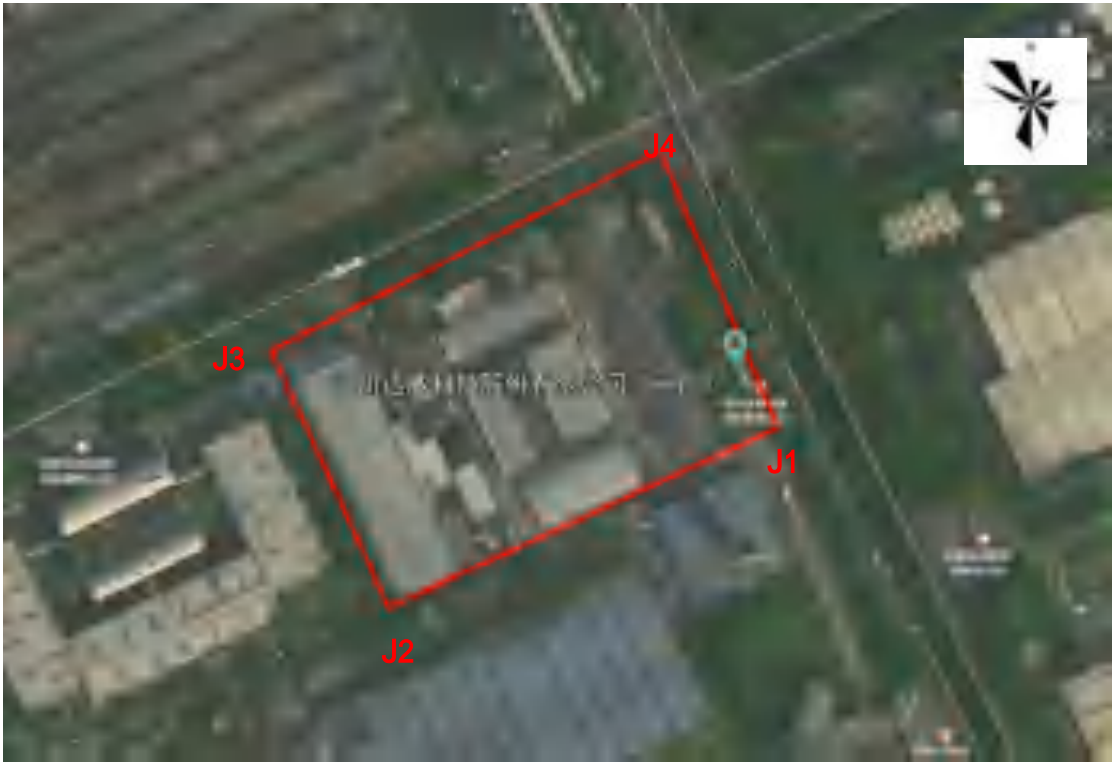
图 1-1 排查范围

是一家从事皮革化学品的研发、生产和销售的股份制高新技术企业。根据资料收集、人员访谈，结合重点场所和重点设施分布，确定涉及有毒有害物质的区域为本次土壤污染隐患排查重点范围，包括生产车间、仓库、原料储罐区、锅炉房、污水站、循环水池、机修车间，排查范围见图 1-1，排查范围拐点坐标见表 1-1。

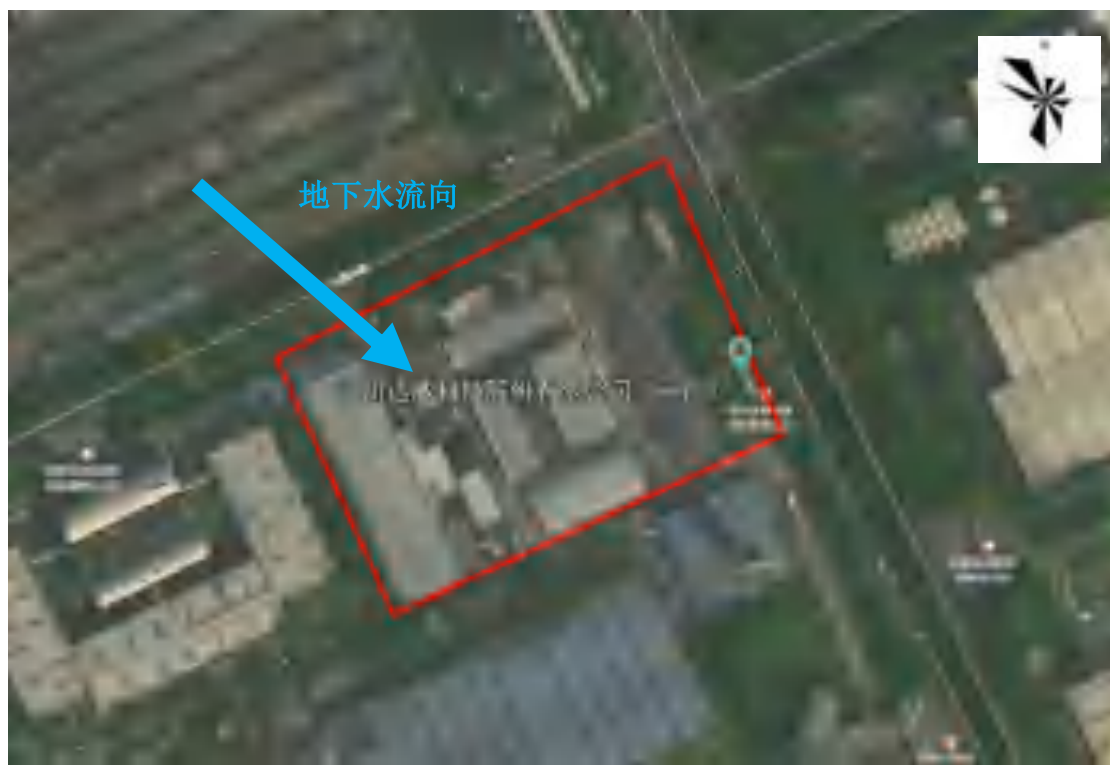
图 2-3 项目所在地地下水流向

企业所在区域地下水径流运动主要方向由西北向东南。

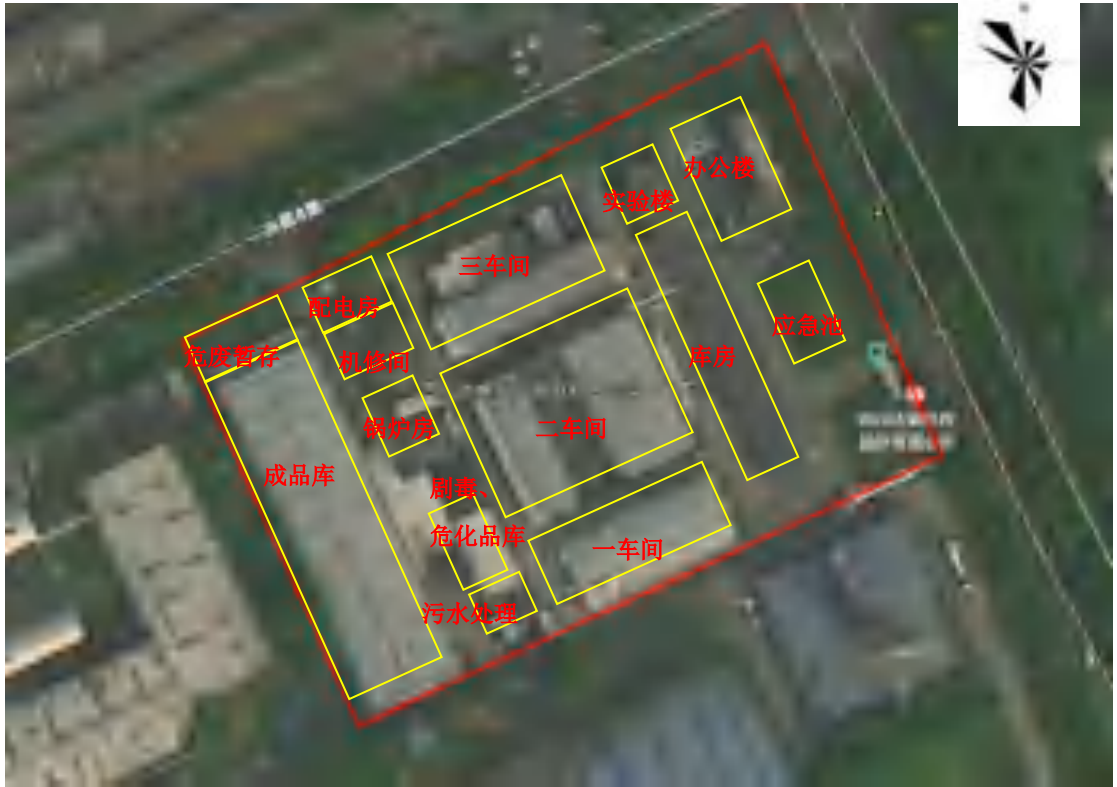
图 3-1 企业平面布局图

四川达威科技股份有限公司（一厂）占地面积 40.7 亩，总建筑面积约 26459.06 m²。其中生产厂房 17171.71 m²，辅助厂房 7206.35 m²，办公综合楼 2081 m²，绿化面积 9800 m²。厂区内部采取环行通道。办公大楼设在厂区的西北部(临近出入口)。公司现有场地为相对规则的矩形地块，主要生产车间也均为矩形，结合生产工艺、整体物流、地块特征以及地块的内外部关系，整个厂区分分为生产区、公辅区和仓储区。厂区东北侧上片区为办公生活区，包括办公楼和实验质检楼；中部为生产区及其环保辅助区，生产区自南向北依次分布一车间、二车间和三车间，车间西侧为配电、锅炉、机修等公辅区域以及污水处理站；仓储区分布于厂区西侧。整个厂区内人流通道和物流通道严格分开。企业项目组成见表 3-3，平面布局图见图 3-1。

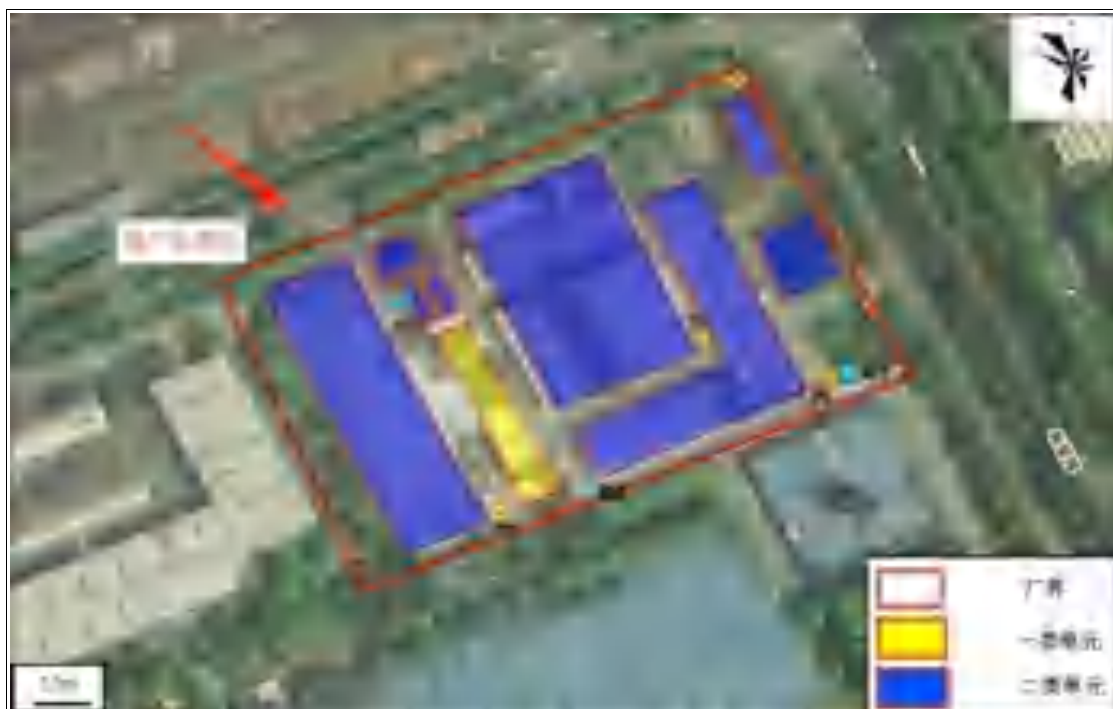
2022 年《四川达威科技股份有限公司（一厂）2023 年度土壤和地下水自行监测报告》中土壤和地下水点位分布图

监测年份	2022 年	2023 年
来源	土壤和地下水自行监测报告	土壤和地下水自行监测报告
土壤		
监测点位	地块内 4 个	地块内 3 个
土壤样品	4 个	3 个
采样深度	0-50cm	0-50cm
监测指标	15 项	15 项
	总砷、镉、六价铬、铜、铅、镍、总汞、石油烃（C10-C40）、pH 值、苯、甲苯、二甲苯、锰	总砷、镉、六价铬、铜、铅、镍、总汞、石油烃（C10-C40）、pH 值、苯、甲苯、二甲苯、锰
评价标准	《土壤环境质量 建设用地土壤污染风险管控标准（试行）》 GB36600-2018 表 1 和表 2 中第二类用地筛选值	
监测结果	均未超过第二类用地筛选值	
地下水		
监测点位	地块内 3 个，地块外上游 1 个	地块内 3 个，地块外上游 1 个
地下水样品	4 个	4 个
采样深度	稳定水位 0.5m 以下	稳定水位 0.5m 以下
监测指标	15 项	15 项
	pH、铜、镍、锌、汞、铬（六价）、砷、铅、镉、锰、总硬度、溶解性总固体、硫酸盐、氯化物、挥发性酚类（以苯酚计）、阴离子表面活性剂、耗氧量、氨氮、硫化物、苯、甲苯、二甲苯、石油类	pH、铜、镍、锌、汞、铬（六价）、砷、铅、镉、锰、总硬度、溶解性总固体、硫酸盐、氯化物、挥发性酚类（以苯酚计）、阴离子表面活性剂、耗氧量、氨氮、硫化物、苯、甲苯、二甲苯、石油类
评价标准	《地下水质量标准》（GB/T 14848-2017）Ⅳ类限值	
监测结果	均未超过《地下水质量标准》（GB/T 14848-2017）Ⅳ类限值

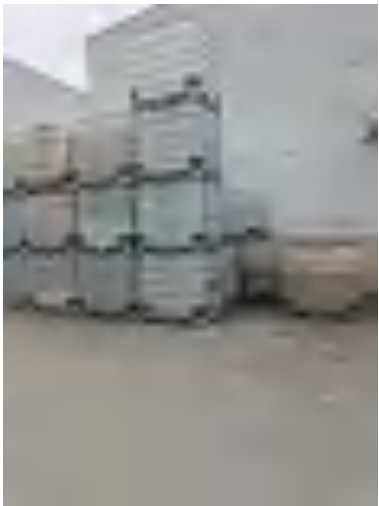
位于污水处理站周边，主要存放车间待处理废水（废水盛装于密闭容器罐中），场地有防渗措施，标识清晰。	日常检查巡视，暂存的废水量较大，未针对该区域制定专门的巡查以及维护制度	可能产生

企业名称		四川达威科技股份有限公司（一厂）		所属行业	化学用品制造 (C2662)
现场排查负责人（签字）		邓清福		时间	2024/6/14
序号	涉及工业活动	重点场所/设施设备/位置信息	现场图片	隐患点	整改建议
1	液体储存	储罐区	 	地面破损、翘边	对防渗层进行修补，条件允许建议重新进行防渗工程
2	液体储存	废水暂存区	 	暂存的废水量较大，未针对该区域制定专门的巡查以及维护制度	区域涉及废液较多，建议安排专人对该区域的检查，建立维护检查制度及相关巡视记录，定期转运，加强转运过程控制培训，避免因转运过程中泄漏对周围环境产生影响。若条件允许，建议对该区域设置防雨措施，并设置废液收集沟

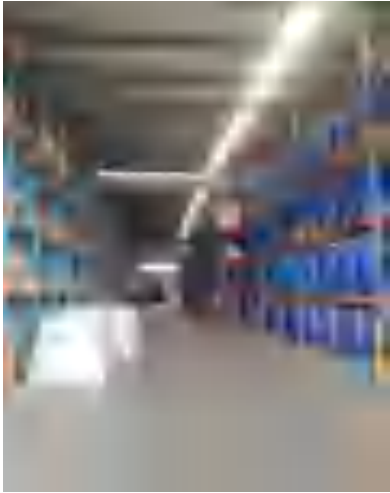
位于厂区西侧，建筑面积 4991 m ² ，主要用于储存液态、固态成品，液体采用专用包装桶、内塑外编密封包装；固体原料和产品均由外编/牛皮纸内塑密封袋装、塑料桶及金属桶密闭包装。重点防渗区（渗混凝土+环氧树脂），确保防渗系数 $K \leq 1 \times 10^{-10} \text{cm/s}$ ，未见破损、渗漏	定期检查，日常目视检查，日常维护	否

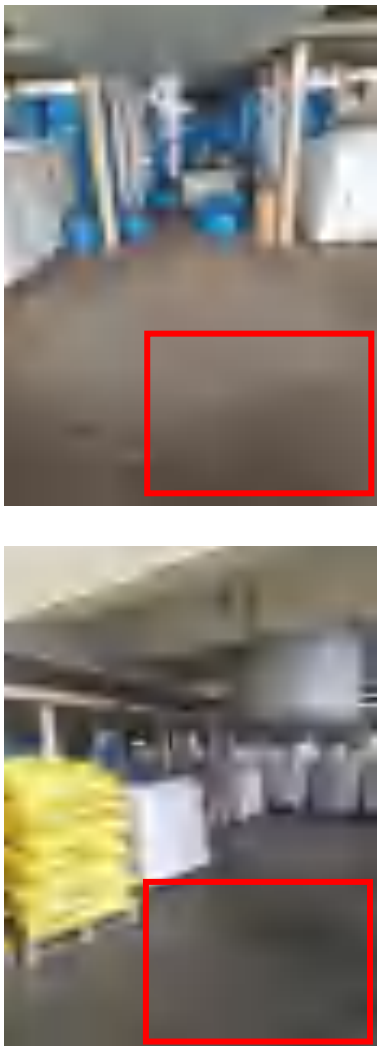
位于厂区正中部， 目前闲置状态。 但暂存有部分原 辅料。地面采用重 点防渗处理（防渗 混凝土+固化）， 确保防渗系数 $K \leq 1 \times 10^{-10} \text{cm/s}$ ， 有明显裂缝	定期检查，日 常目视检查， 日常维护	可能产生
三车间

3	车间生产	一车间	<div>  </div>	地面有明显 裂缝	1、加强巡检； 2、及时修补裂缝
4	车间生产	二车间	<div> </div>	地面有明显 破损	该车间目前为闲置 状态，如果作为库 房使用，应加强车 间管理，及时修补 地面破损

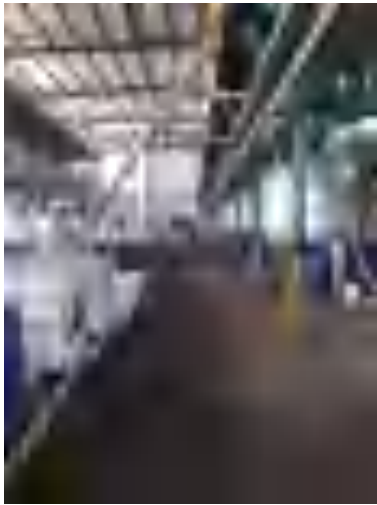
位于厂区北部，包 含加脂剂生产线、 皮革助剂生产线、 丙烯酸生产线等 共计 6 条。各生 产线有明确分区，固 体、液体原辅料均 暂存在车间，随取 随用。原辅料袋装 包装，包装完整， 无撒漏现象。部分 液体原辅料由泵 直接泵入反应釜 或计量槽中，部分 由人工投入。各管	定期检查，日 常目视检查， 日常维护	无

场所/设施	现场照片	场地排查情况	现有预防或管理措施	是否存在隐患
	 	道、阀门无“跑、冒、滴、漏”现象。 地面采用重点防渗处理（防渗混凝土+固化），确保 防渗系数 $K \leq 1 \times 10^{-10} \text{cm/s}$ ，无 明显裂缝

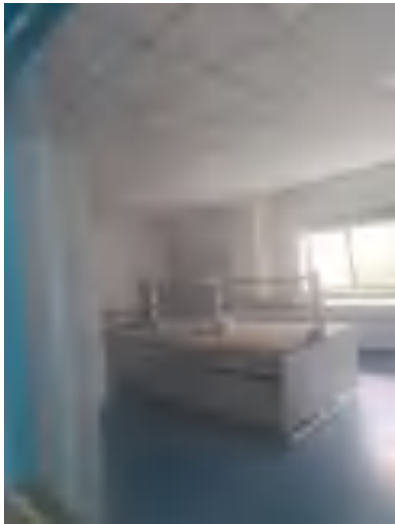
生产车间西侧，实验废水送废水站处理，危废外送资质单位，地面重点防渗（防渗混凝土+环氧树脂），确保防渗系数 $K \leq 1 \times 10^{-10} \text{cm/s}$ ，无渗漏、无撒漏、无裂缝	日常检查、日常维护	否

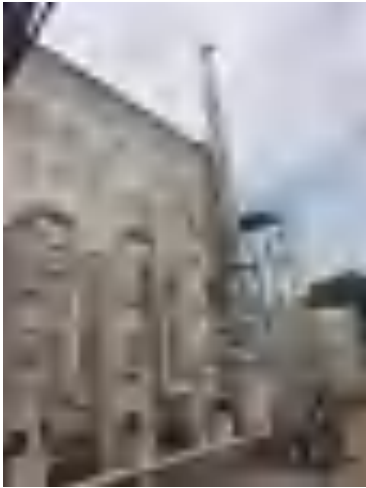
位于各生产车间外围，由淋洗系统、废气管道、废气吸收和处理装置组成。重点防渗区，设置有围堰，地面无裂缝、破损。管道标识清晰，观察阀门、管道接口未见有滴漏、老化现象	日常目视检查、日常维护	否

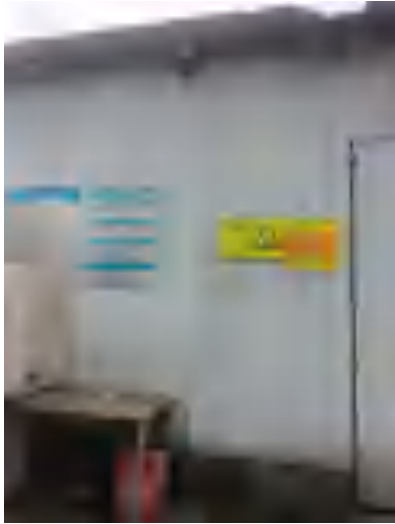
位于厂区北侧，包括危废暂存间和一般固体废物暂存，地面重点防渗，采取防渗混凝土+环氧树脂进行防渗、防腐处理，确保防渗系数 $K \leq 1 \times 10^{-10} \text{cm/s}$ ，并严格做好了防雨、防腐措施，现场地面检查无破损、渗漏，未见标识	定期检查，日常目视检查，日常维护	可能产生

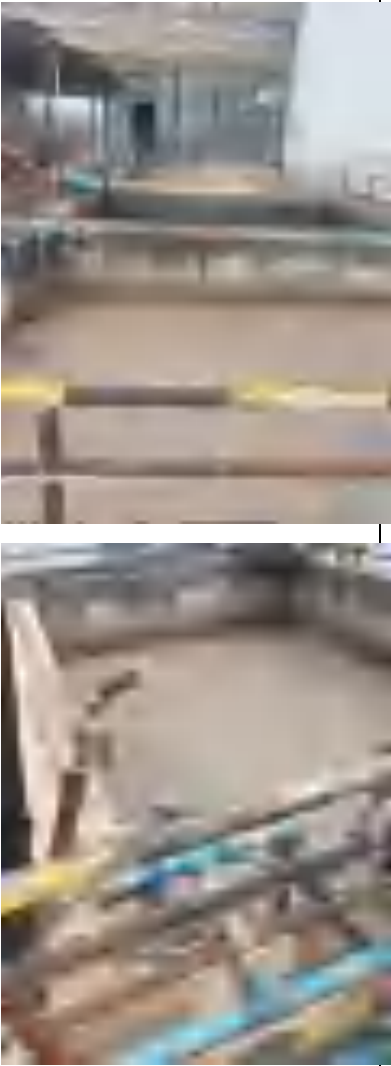
</div>	池体防渗薄弱，配套管道、阀门锈蚀痕迹明显	<div>1、加强巡检和维护； 2、对池体进行防渗检测，采取必要的防渗不致措施； 3、及时清掏废水收集池废渣，保持收集池以及通道畅通</div>
6	固废暂存区	危废暂存间	<div>

序号	存在隐患区域	整改方案	备注
1	储罐区	对防渗层进行修补，条件允许建议重新进行防渗工程	工程整改
2	废水暂存区	安排专人对该区域的检查，建立维护检查制度及相关巡视记录，定期转运，加强转运过程控制培训，避免因转运过程中泄漏对周围环境产生影响。若条件允许，建议对该区域设置防雨措施，并设置废液收集沟	制度整改
3	一车间	1、加强巡检； 2、及时修补裂缝	制度整改+工程整改
4	二车间	1、加强巡检； 2、及时修补裂缝	
5	污水处理站	1、加强巡检和维护； 2、对池体进行防渗检测，采取必要的防渗不就措施； 3、及时清掏废水收集池废渣，保持收集池以及通道畅通	工程整改
6	危废暂存间	加强危废相关知识培训	制度整改

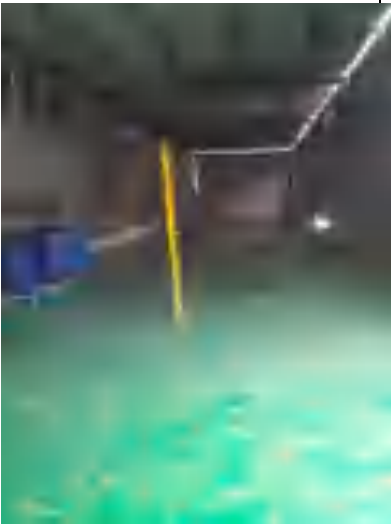
</div>	暂存废物无标识	加强危废相关知识培训
