重点监管单位土壤污染隐患排查“回头看”审核记录表

| 单位名称 | 四川达威科技股份有限公司(工厂) | 所在省市 | 四川省成都市新津区 | 行业类别 | 专项化学用品制造 | |

2025 年土壤污染隐患排查“回头看”管理台账

| 企业名称 | | | 四川达威科技股份有限公司（二厂） | | 所属行业 | 化学用品制造(C2662) | | |

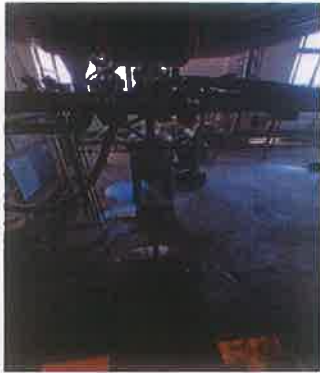
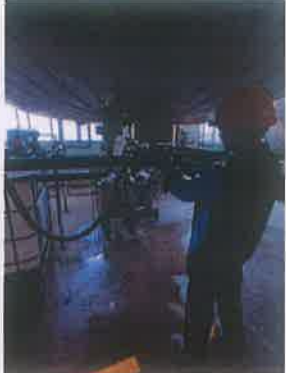
| 单位名称 | 四川达威科技股份有限公司(二厂) | 所在省市 | 四川省成都市新津区 | 行业类别 | 专项化学用品制造 |
|---|---|---|---|---|---|
| 3 | 现场排查 | <b>重点场所和设施设备现场排查结论是否真实准确。</b><br>现场踏勘核查重点场所和设施设备现状，并查验相应支撑材料（如设计文件、日常管理维护记录、检测记录等），综合判断现场核查结论是否同隐患排查报告一致。<br>①土壤污染防治设施现状检查：现场检查普通阻隔设施、防滴漏设施、防渗阻隔系统、泄漏检测设施等土壤污染防治设施现状，以及土壤和地下水环境定期监测、应急措施和应急物资储备情况。 | <input checked="" type="checkbox"/> 是 <input type="checkbox"/> 否 | 本次排查新发现以下问题：<br>①三车间反应釜下部一个阀兰滴漏<br>②罐区储罐输送物料管道接头螺丝松动 | ①对三车间反应釜下部阀兰进行维修整改<br>②对罐区储罐输送物料管道接头螺丝进行维修 |

| 现场排查 | 有泄漏风险 | 三车间反应釜下部一个阀兰滴漏 | 已对三车间反应釜下部一个阀兰进行维修整改 | 2025 年 05 月 26 日 |

| 1 | 三车间 | 反应釜阀兰 | 三车间 | | | 三车间反应釜下部一个阀兰滴漏 | 三车间反应釜下部阀兰进行维修整改 | 张礼坡<br>2025/05/26 |

| 现场排查 | 有泄漏风险 | 三车间反应釜下部一个阀兰滴漏 | 已对三车间反应釜下部一个阀兰滴漏进行维修整改 | 已按照要求整改完成 |

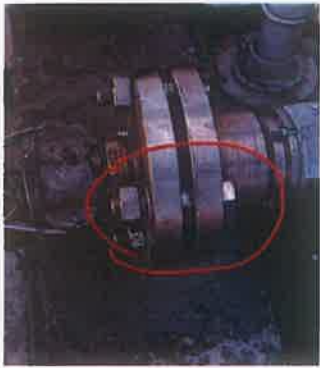
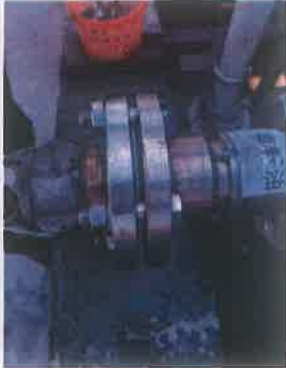
| 现场排查 | 有漏料风险 | 罐区储罐输送物料管道接头螺丝松动 | 已对罐区储罐输送物料管道接头螺丝进行维修 | 2025 年 05 月 26 日 |

| 2 | 罐区 | 罐区储罐管道 | 罐区 | | | 罐区储罐输送物料管道接头螺丝松动 | 对罐区储罐输送物料管道接头螺丝进行维修 | 张龙<br>2025/05/26 |

| 现场排查 | 有泄漏风险 | 罐区储罐输送物料管道接头螺丝松动 | 已对罐区储罐输送物料管道接头螺丝进行维修 | 已按照要求整改完成 |
